Приднепровская государственная  
академия строительства и архитектуры

**ПРОТОКОЛ**

**ИСПЫТАНИЯ ОБРАЗЦОВ ТРЕХСЛОЙНЫХ  
ТЕПЛОИЗОЛЯЦИОННЫХ ПАНЕЛЕЙ  
Производства ООО «МОДУЛЬ ТЕХ»**

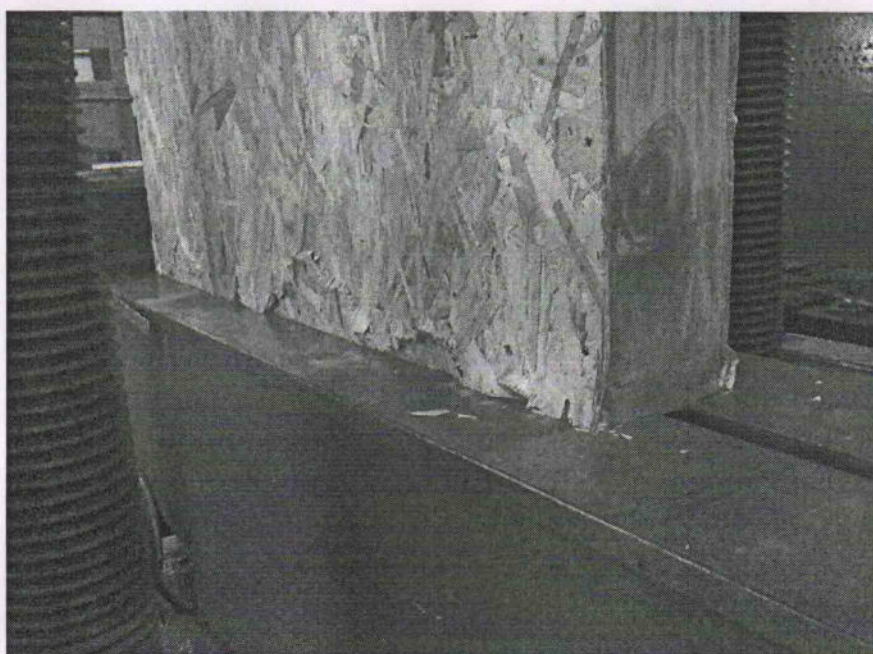
На панели №2 при нагрузке 21250 кГс образовались явно выраженные деформации на облицовочном материале (OSB) в нижней части испытуемой панели, при нагрузке 25500 кГс произошло разрушение несущей боковой стойки ( в нижней части, Фото 3 ).
